Geotekniskt utlåtande fastigheten Gredelby 1:9

Beskrivning av de geotekniska förhållandena

Fastighet Gredelby 1:9

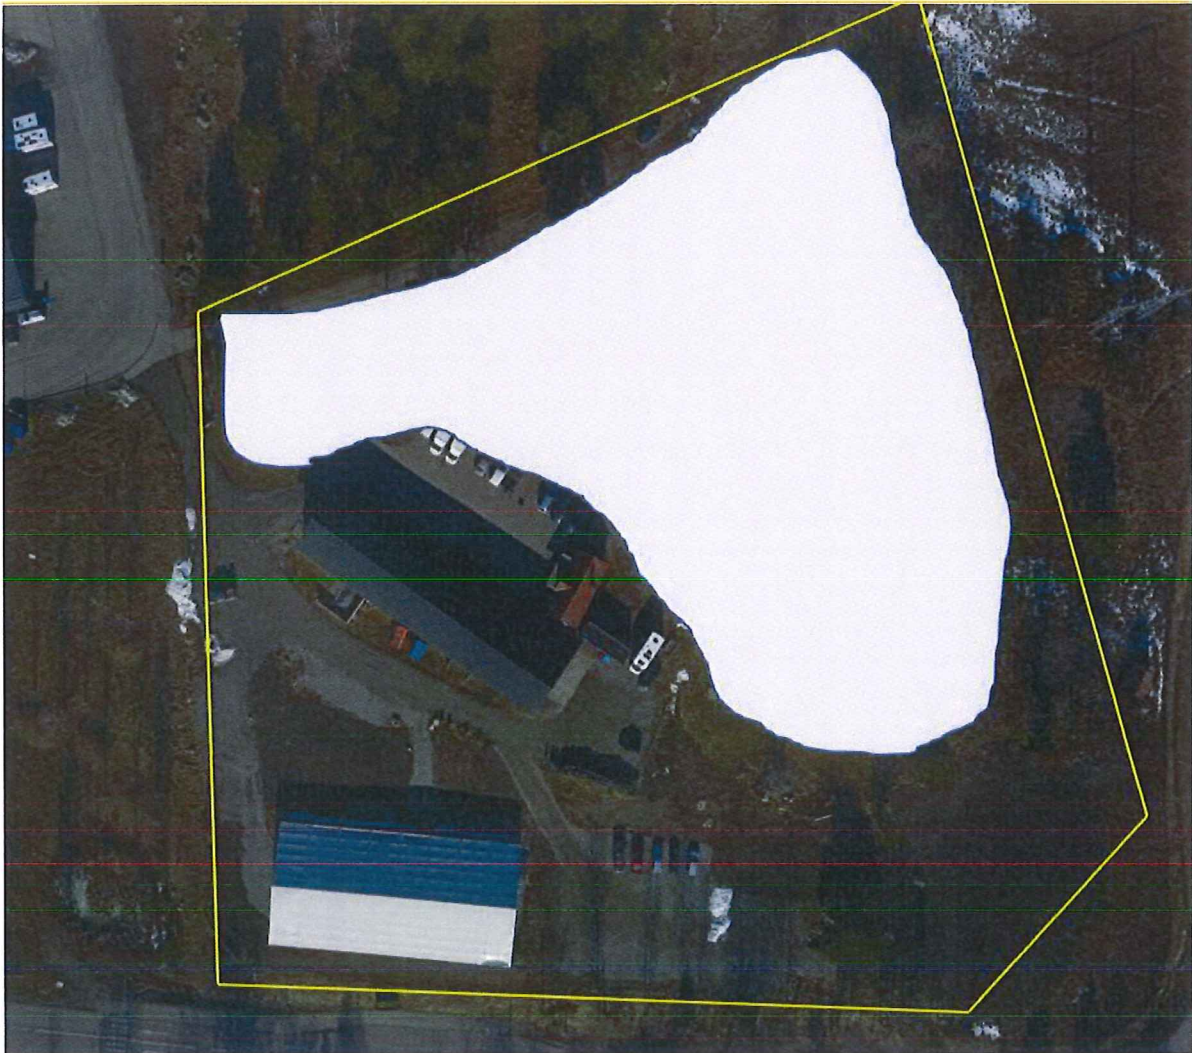
Område 1: Berg i dagen

Norra delen av fastigheten består av berg i dagen och berg täckt av tunnare lager med morän. Detta område omfattar ca 30% av fastighetens storlek. Detta område är markerat med beige färg.

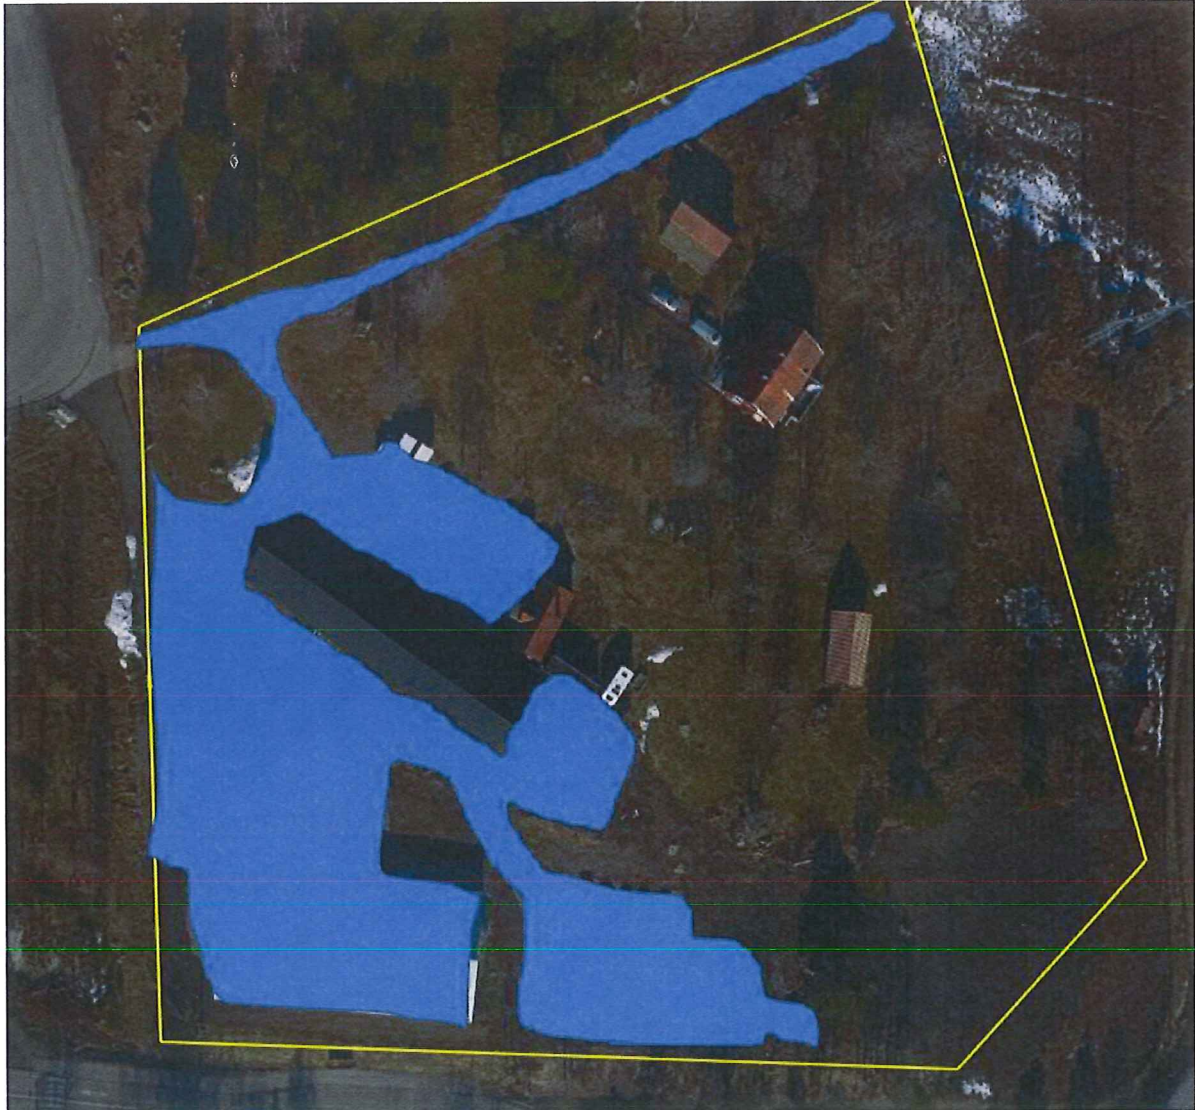
Område 2: Hårdgjorda ytor

Genom fastigheten passerar den gamla vägdragningen av väg 77, väg som är utförd med asfaltbeläggning. Även gårdsplanen är idag asfalterad. Södra delen av hårdgjorda ytor består av grus och har trafikerats av tung trafik under längre tid. Se hårdgjorda ytor är markerade med blå färg.

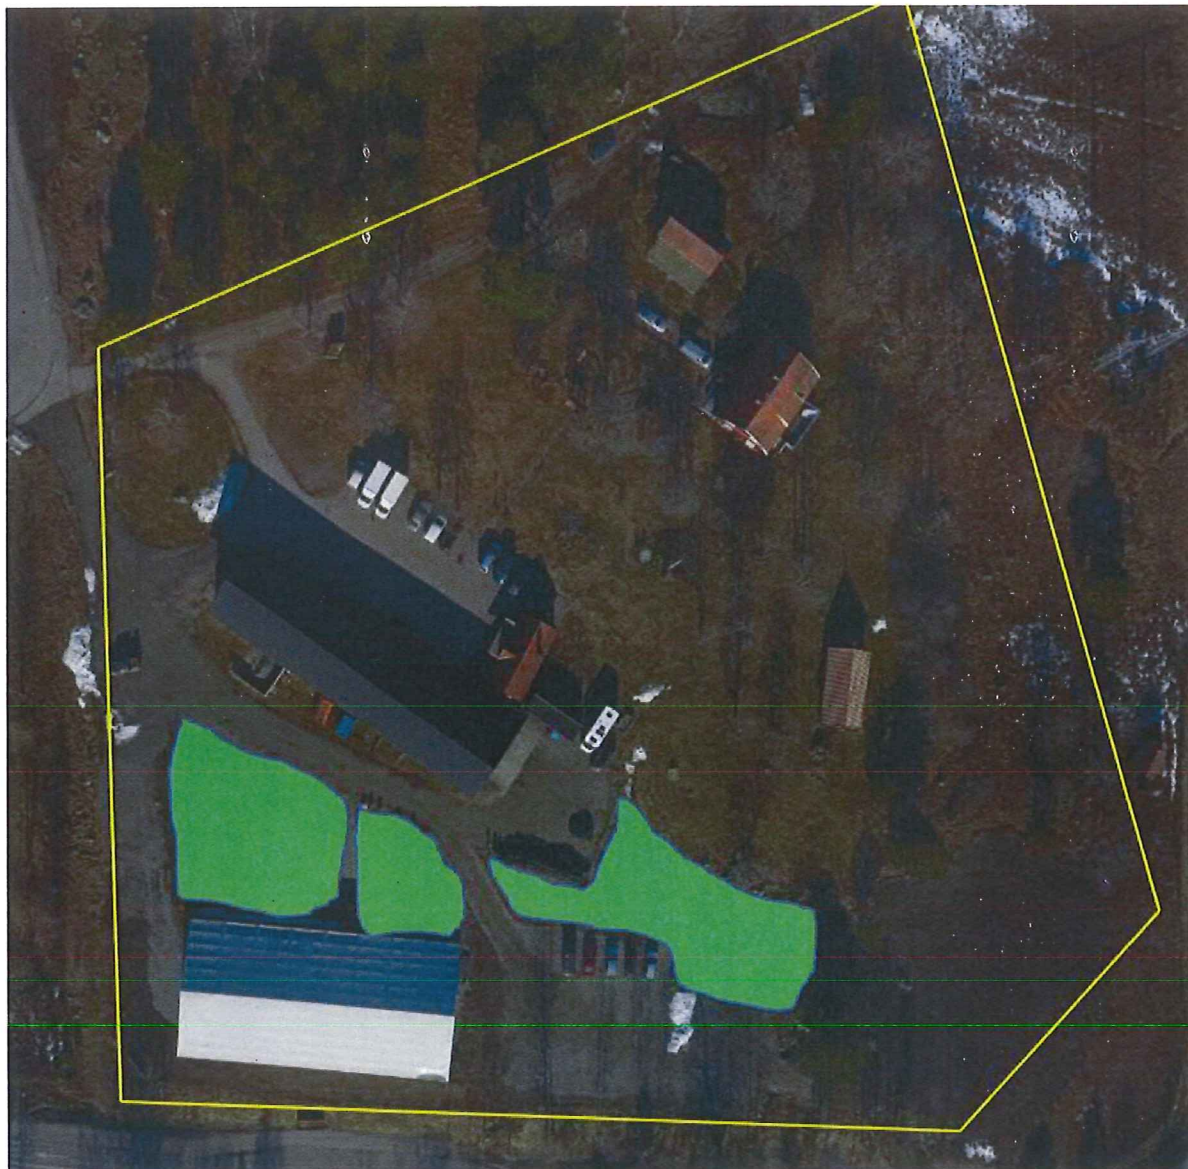
Område 3: Åkerjord

Område 3 omfattar mindre delar av fastigheten och består av åkerjord. Åkerjordens tjocklek varierar mellan 1-2 meter. Under jordlagret finns morän och berg. Bedömt område är markerat med grön färg.

Bedömningen är att hela fastigheten är lämplig för byggnation endast vissa delar ex. den del som består av åkermark kan behöva schaktas ur och fyllas upp med ex. bergmaterial.

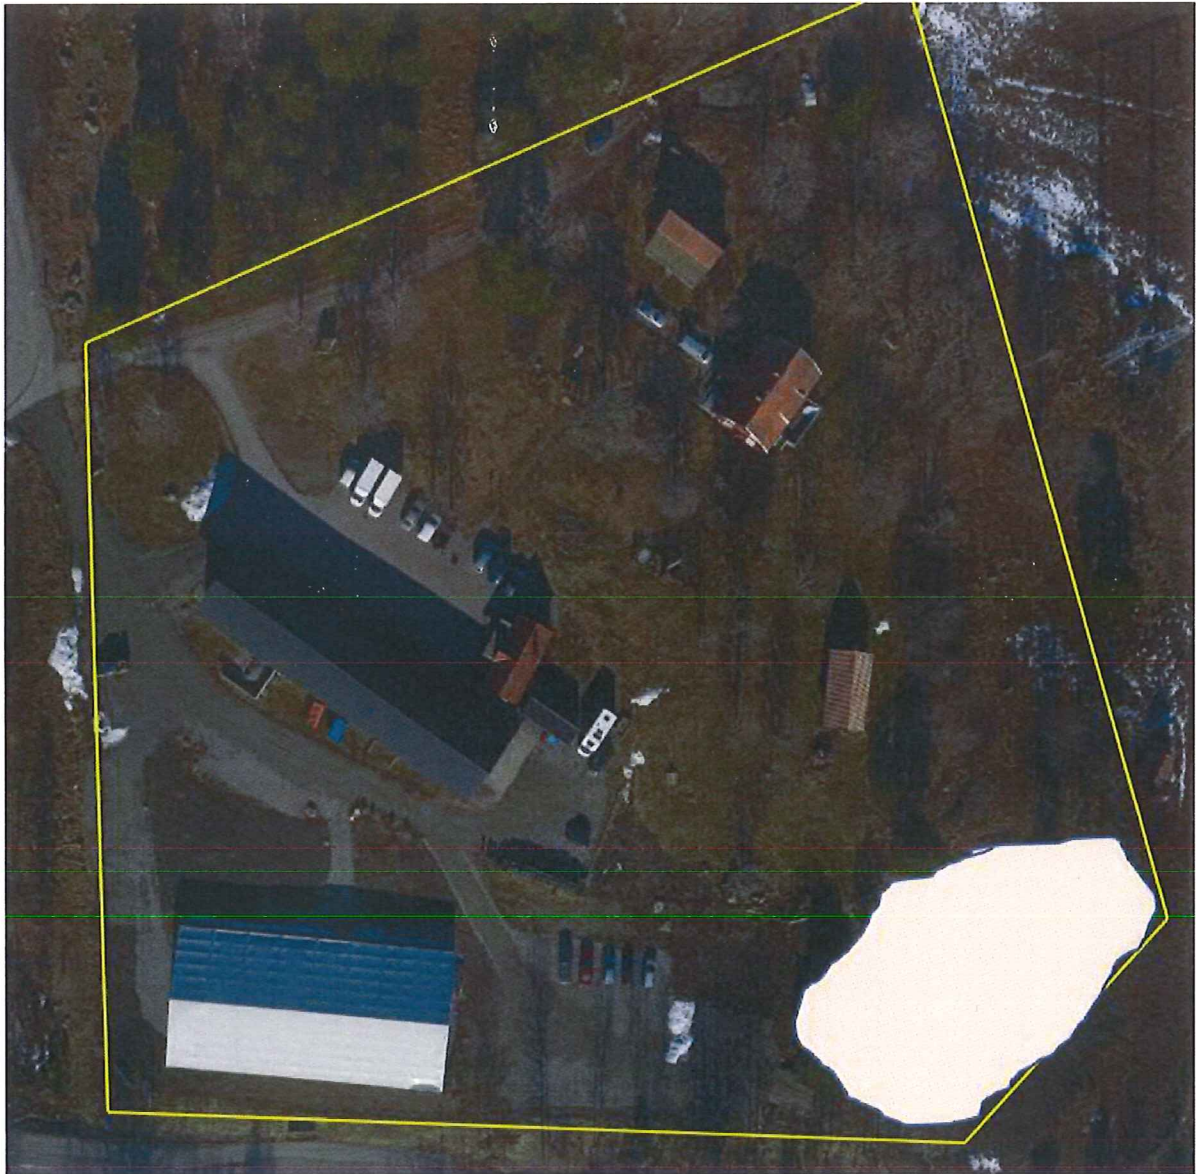
Område 4: Påfylld hörn

Sista området som sträcker sig över fastighetsgränsen mot rondellen i syd östra hörnet av fastigheten består av stenar och morän. Detta område är uppfyllt år 2018 med massor från ett markarbete som utfördes i närheten. Ytan är ordentligt packad och består till stor del av stora och medelstora stenar samt moränmassor. Området kan utan att behöva förstärkas användas som köryta eller underlag för byggnation.
