MUR (Markteknisk undersökningsrapport)/Geoteknik

SÄRSTA 3:1 KNIVSTA

Uppdrag: 326982 Särsta 3:1, Knivsta
Titel på rapport: Markteknisk undersökningsrapport
Status: Slutrapport
Datum: 2022-10-11

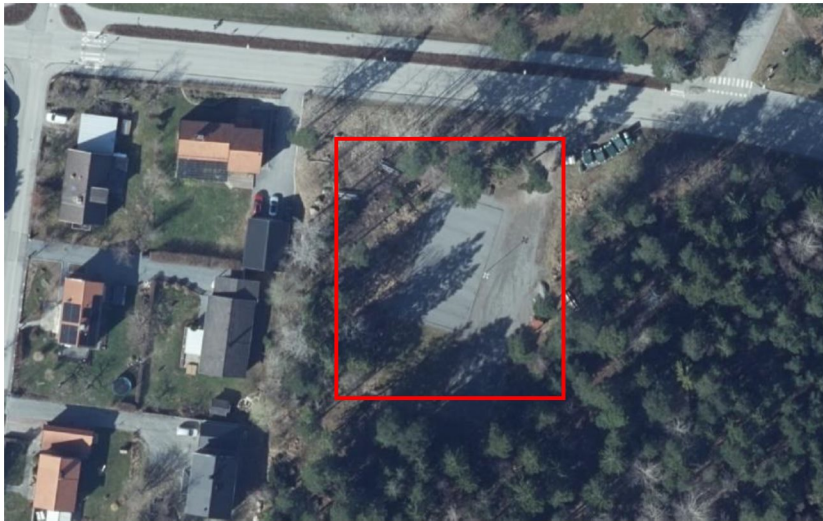
Figur 2 Flygbild som visar grönområden och boulebana inom undersökningsområdet. Källa: <https://minkarta.lantmateriet.se/>

Vid tidpunkten för utförda undersökningar fanns inom undersökningsområdet en grusad yta som fram till nyligen använts som boulebana. Se figur 2.
