PM Projekteringsunderlag/Geoteknik

SÄRSTA 3:1 KNIVSTA

Uppdrag: 326982 Särsta 3:1, Knivsta
Titel på rapport: PM Projekteringsunderlag/Geoteknik
Status: Slutrapport
Datum: 2022-10-11

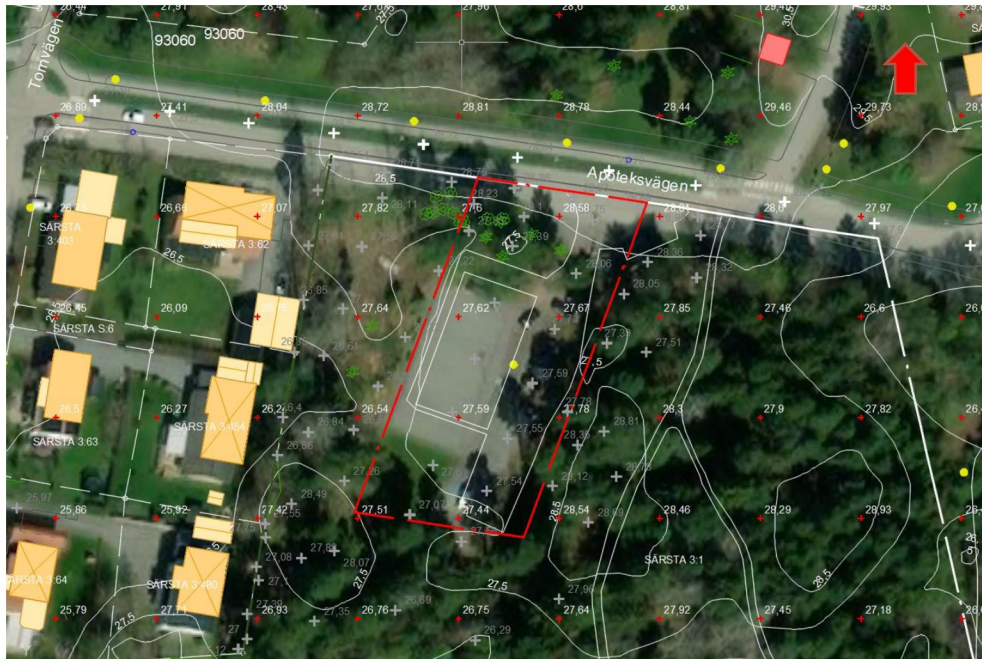
Figur 2. Aktuell område [2].

Inom fastigheten Särsta 3:1 planeras bostadsbyggnad i form av gruppboende LSS. Gruppboende LSS är ett vårdboende i kollektiv form där flera egna små lägenheter samlas kring gemensamhetslokal och personalutrymmen. Nybyggt hus kommer byggas i en- till två våningar och placeras på en grusad yta som fram till nyligen använts som boulebana. BTA kommer vara ca 650 kvm och fastigheten som ska styckas av ca 2200 kvm.
